Rapport CARTO Amiante

Actualisation des résultats au 31 août 2018

Une initiative du BTP
représenté par l'OPPBTB

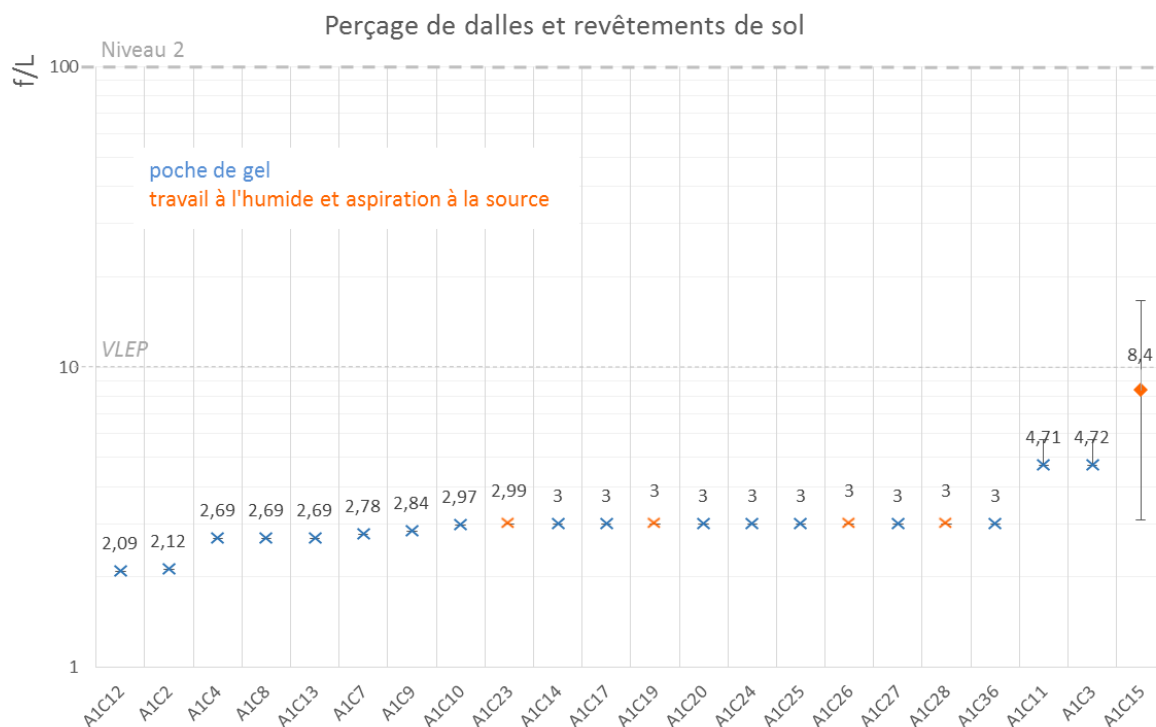
Cartographie des résultats

- **Processus A** : perçage de dalles et revêtement de sol à l'aide d'une perceuse avec poche de gel hydrique (77%)
- **Processus B** : perçage de dalles et revêtement de sol à l'aide d'une perceuse dotée d'un dispositif de captage à la source relié à un aspirateur avec filtre THE couplé au travail à l'humide (23%)
